Prüfbericht

Nr. 17 - 212 vom 03.08.2017

Gegenstand: Untersuchung der Tragfähigkeit einer Fensterlasche gemäß
ETB-Richtlinie „Bauteile, die gegen Absturz sichern“.

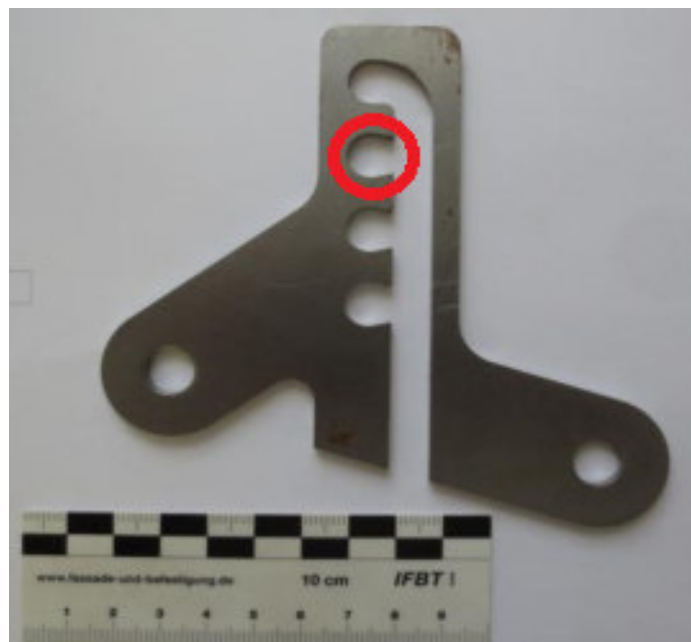
Bild 1: Probekörper

Zur Prüfung wurden vom Auftraggeber acht, jeweils 3 mm dicke Fensterlaschen aus galvanisch-verzinktem Stahl übergeben. Die Fensterlaschen wurden für die Zugversuche an beiden Befestigungspunkten mittels Flügelschrauben an einem auf dem Prüftisch aufgespannten U-Träger befestigt. Ein Anbauteil zur Krafteinleitung wurde in die in Bild 1 rot markierte Aufnahme eingehängt.

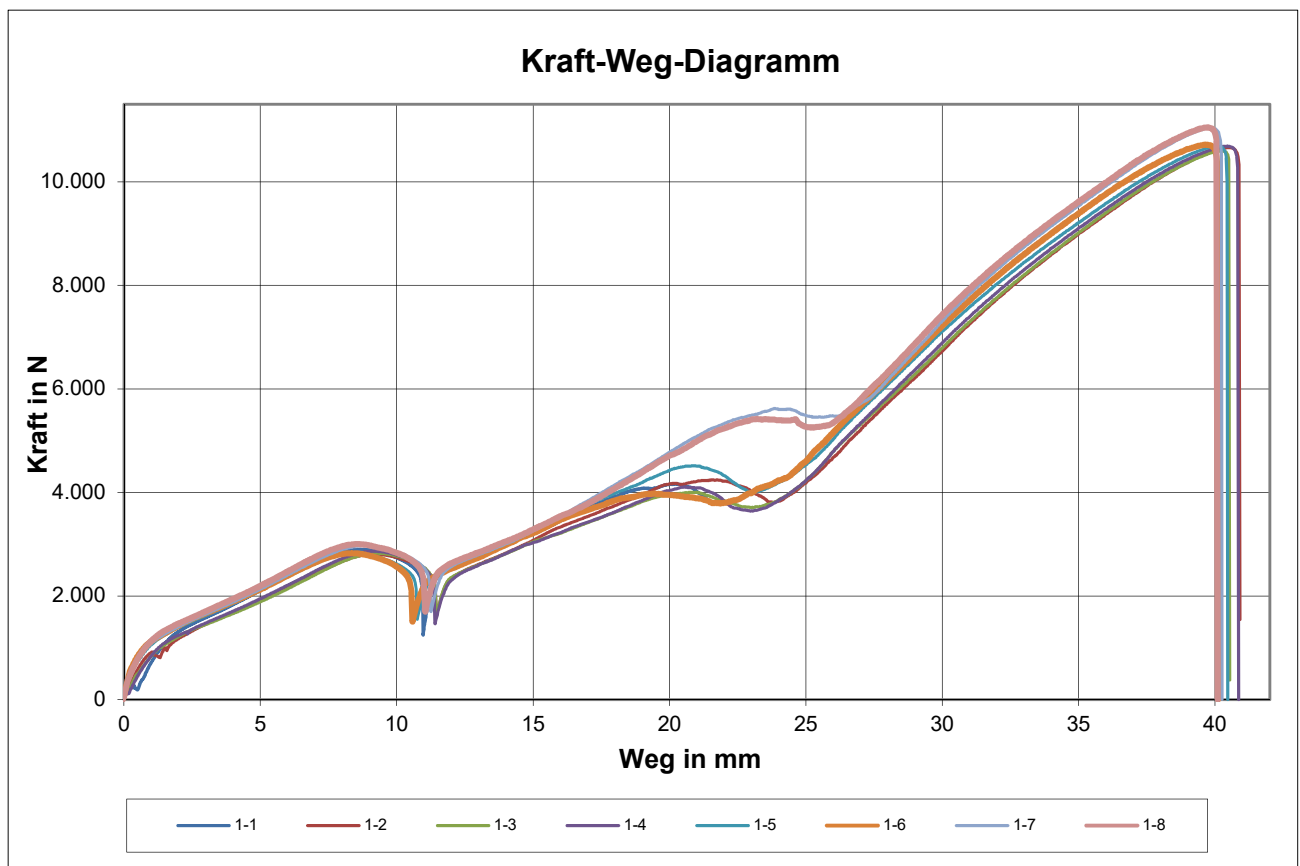
Ifd. Nr.	Probe Nr.	Versagen	Erstes Maximum F_{LOP} [N]	Bruchlast F_{max} [N]
1	zZ-01	Bruch der Fensterlasche	2899	10687
2	zZ-02	Bruch der Fensterlasche	2807	10661
3	zZ-03	Bruch der Fensterlasche	2825	10597
4	zZ-04	Bruch der Fensterlasche	2863	10688
5	zZ-05	Bruch der Fensterlasche	2824	10691
6	zZ-06	Bruch der Fensterlasche	2827	10716
7	zZ-07	Bruch der Fensterlasche	2976	11045
8	zZ-08	Bruch der Fensterlasche	3001	11050
Mittelwert			2.898	10.838

Die geprüften Fensterlaschen zeigten während der Prüfung ein sehr gleichmäßiges Verhalten. Bei einer Verformung von ca. 8,5 mm und einer Kraft von 2.900 N verformte sich der „Zahn“ der Aufnahme und legte sich an den Rand der Fensterlasche an. Anschließend verformte sich die Fensterlasche deutlich, bevor es bei einer Kraft von ca. 10.800 N zum Stahlbruch kam.

In der Auswertung werden die Werte F_{Lop} und F_{max} angegeben. F_{Lop} kennzeichnet dabei das erste Maximum, bei dem die Verformung der Aufnahme begann. Bei F_{max} setzte der Stahlbruch ein.

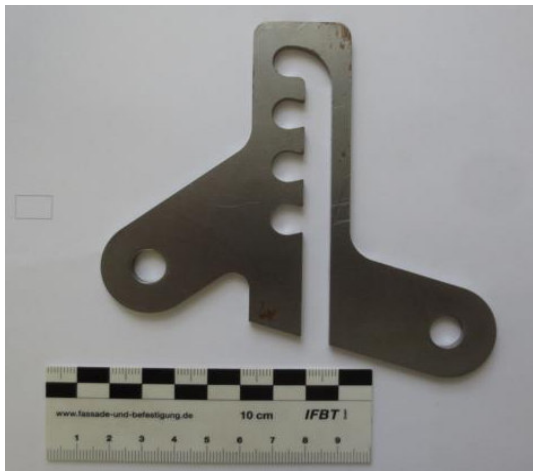
Probekörper

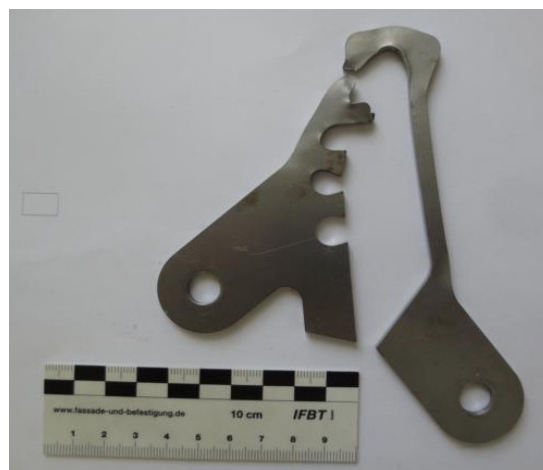
Probekörper nach dem Bruch

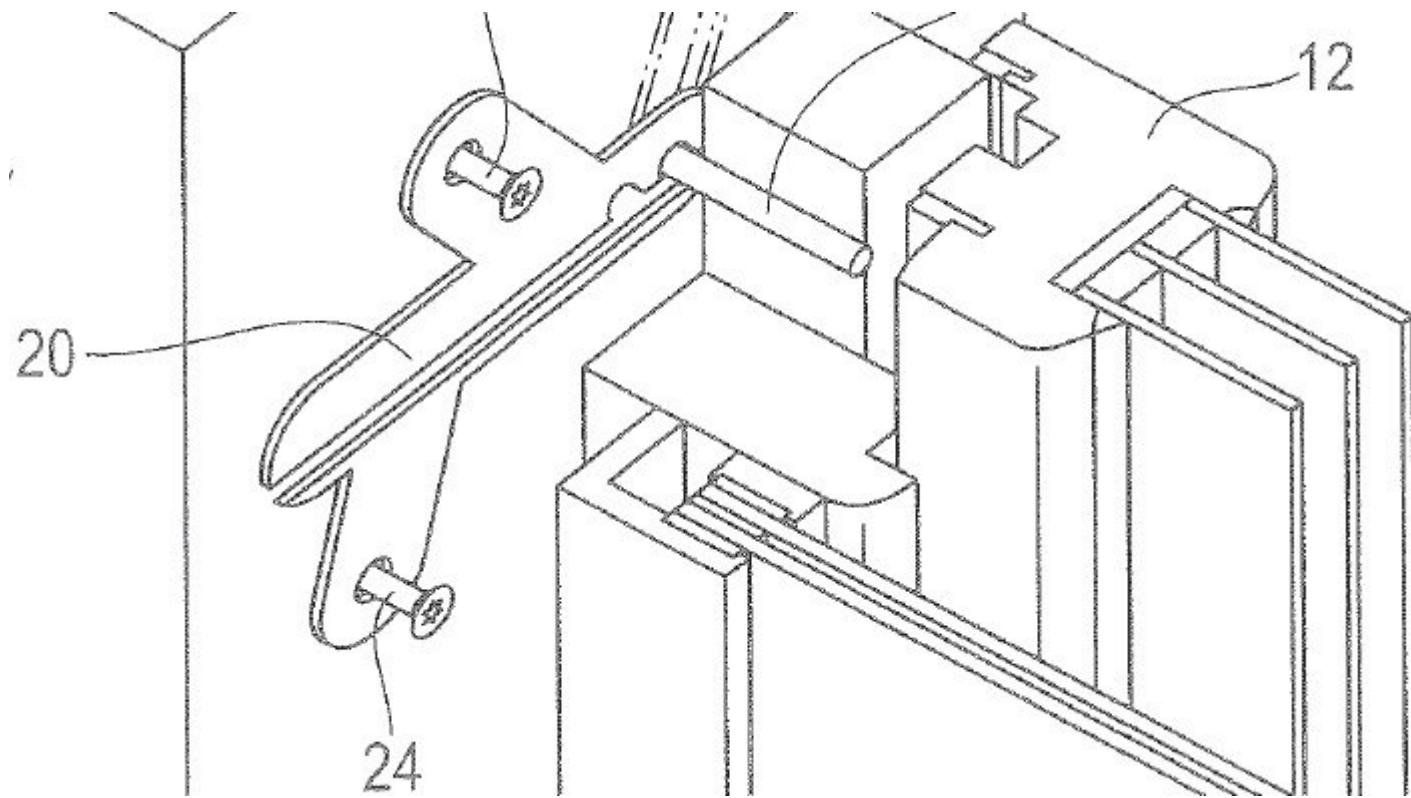
Björn Geider beauftragte die IFBT Leipzig GmbH mit der Untersuchung der Zugtragfähigkeit einer Fensterlasche zur Befestigung von Fensterelementen im tragenden Untergrund. Die Fensterlasche besitzt vier Aufnahmen, in denen die Fensterrahmenschraube fixiert werden kann sowie zwei Befestigungspunkte zur Verankerung im Untergrund. Eine schematische Zeichnung sowie der vorgesehene Verwendungszweck können der Zeichnung in Anlage 2 entnommen werden.
